## FICHE DE RÉFÉRENCE

# Assainissement A9 - Pont sur l'Avançon Bex (VD)

## Dossier 21-1168

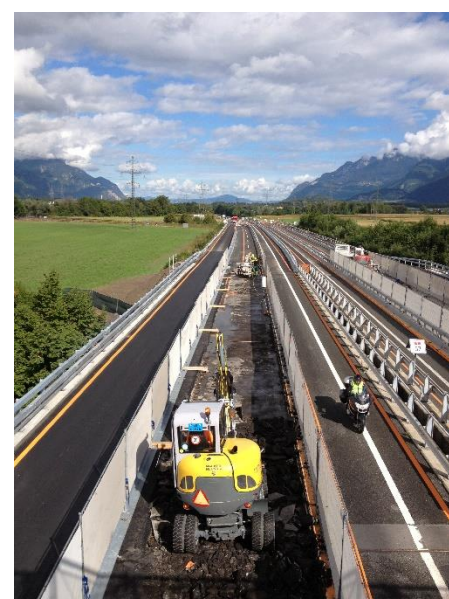
Démolition chaussée existante

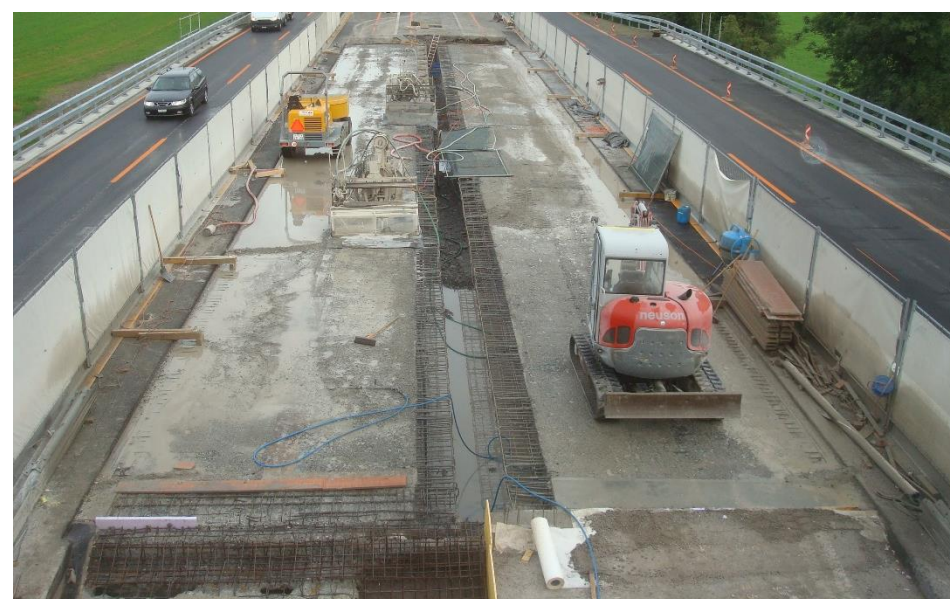
Reprise des parapets après hydrodémolition

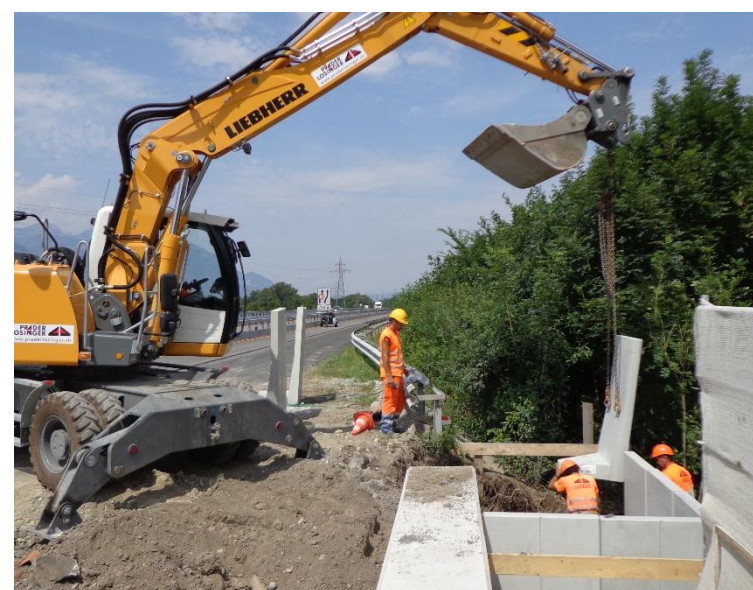
Chambre élec. avec pose d'élément préfabriqué
